Guarnizioni delle testate dei cilindri

Elring – Das Original

Danni al motore – la causa è la guarnizione di una testata del cilindro?

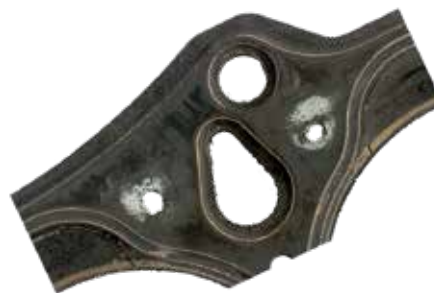
Sulla guarnizione metallica multistrato di una testata del cilindro sono visibili nette impronte lineari nella zona dei passaggi acqua. Queste hanno origine nella superficie di tenuta della testata del cilindro e corrono in direzione della camera di combustione. I fori di passaggio acqua mostrano un'evidente colorazione chiara.

La struttura superficiale della testata del cilindro non è stata sufficientemente o perfettamente rettificata. Di conseguenza si è verificato un passaggio di gas di combustione nel circuito di raffreddamento e un sovraccarico termico (aumento della pressione).

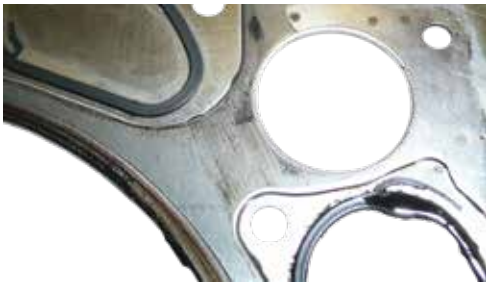
Nella zona di passaggio dei mezzi sono visibili nette impronte lineari. Queste hanno origine nella superficie di tenuta della testata del cilindro e corrono in direzione della camera di combustione.

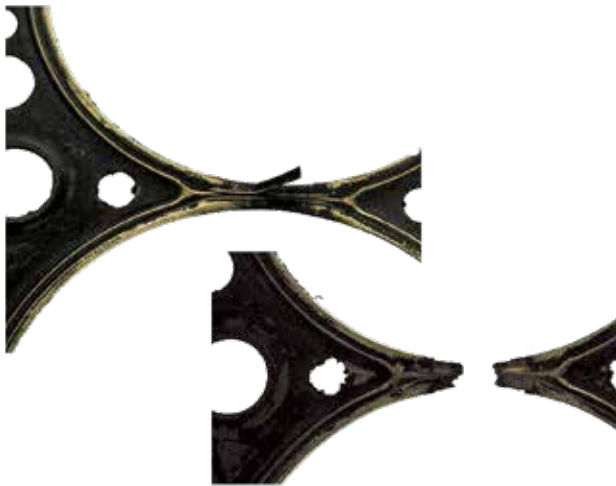
In questo tipo di progettazione lo strato funzionale metallico è integrato nella tenuta della camera di combustione e si presenta rotto nella zona della superficie di tenuta. Un marcato annerimento indica l'infiltrazione di gas di combustione.

La deformazione del componente ha provocato l'infiltrazione di gas di combustione.

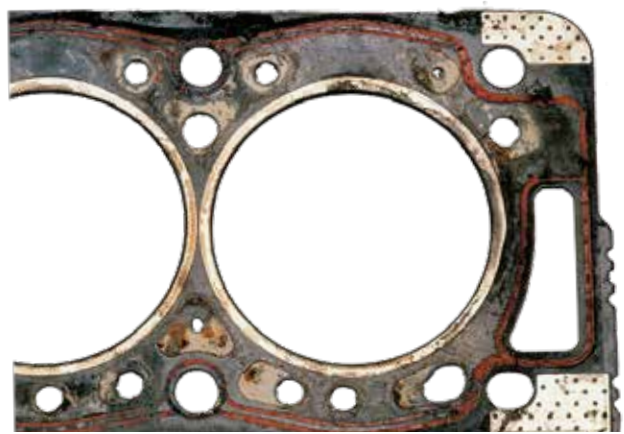
Il materiale morbido libero presso i passaggi dell'acqua presenta consistenti rigonfiamenti.

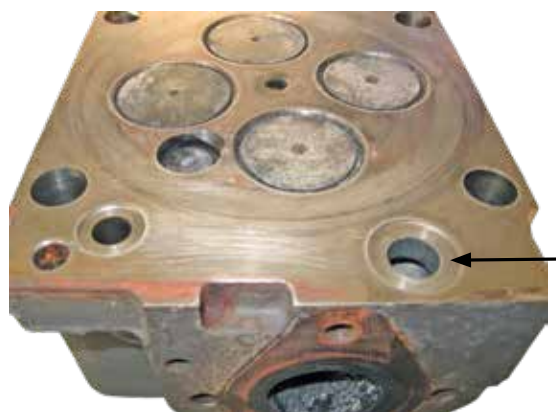
Il motore di un autocarro presentava una perdita d'acqua non visibile esternamente. La causa: la canna del cilindro aveva un punto poroso visibile solo al microscopio.

Durante la marcia l'acqua penetrava nella camera di combustione ed evaporava. Anche in questo caso la causa non era la guarnizione di una testata del cilindro, bensì un difetto del materiale, ossia una cavità nella canna del cilindro.

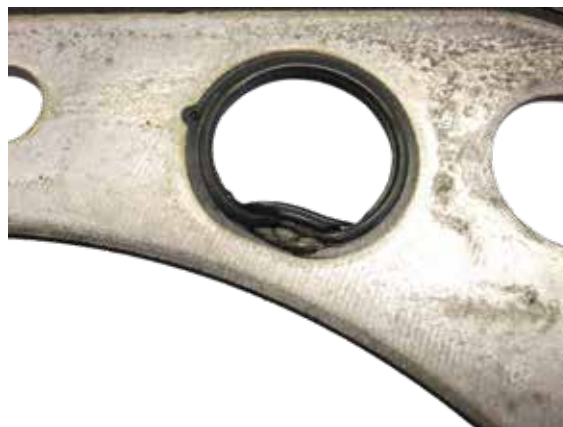
2. Causa del guasto perdita d'olio, sigillante sull'elemento di tenuta (autocarro)

L'elemento di tenuta in elastomero si è staccato dal supporto. Nella scanalatura di tenuta si trovano particelle di sporco.

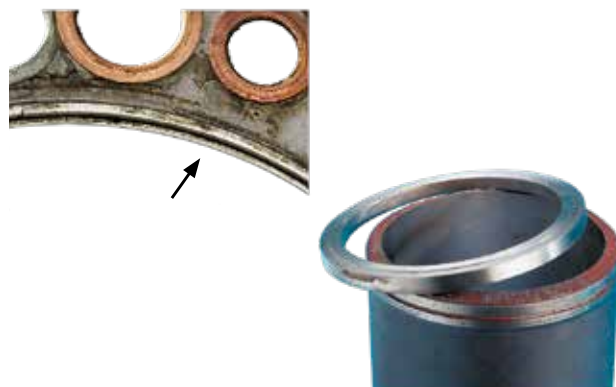
Il profilo metallico di tenuta della guarnizione di una testata del cilindro è stato completamente schiacciato dallo spallamento della canna. Lo spallamento della canna del cilindro è saltato per le forze estreme sviluppate al momento dell'avvio – la conseguenza è stata una grave danno al motore.

Prima del montaggio appoggiare la guarnizione della testata del cilindro sullo spallamento della canna e verificare che ciò avvenga senza sforzo.
