Guarnizioni delle testate dei cilindri

Elring – Das Original

Danni al motore – la causa è la guarnizione di una testata del cilindro?

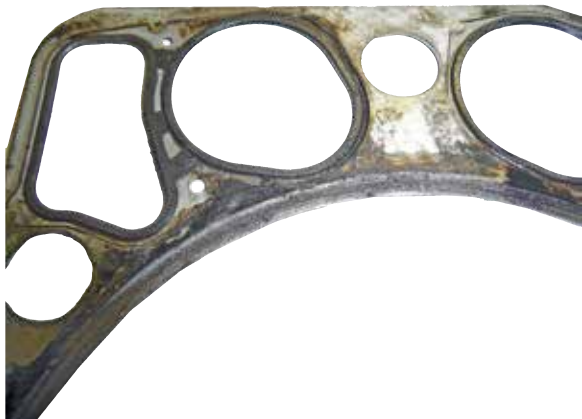
La fuoriuscita dei gas di combustione dai bordi di tenuta della camera di combustione della guarnizione di una testata del cilindro è una delle cause più frequenti che rendono necessario lo smontaggio della testata del cilindro.

Un chiaro indizio di questa anomalia sono annerimenti visibili sui bordi di tenuta metallici e sulle adiacenti zone in materiale morbido della guarnizione. A causa delle elevate temperature dei gas il materiale morbido in questi punti si surriscalda e può addirittura bruciare. Spesso i gas si aprono una via anche verso il circuito di raffreddamento. Questo è riconoscibile dalla presenza di bolle di gas nel radiatore o dal surriscaldamento del circuito di raffreddamento (la pressione nel circuito di raffreddamento sale e il refrigerante defluisce dalla valvola limitatrice di pressione, con conseguente perdita del refrigerante). Nel caso peggiore la conseguenza è la completa distruzione del profilo di tenuta.

Spesso la causa è una compressione insufficiente della guarnizione nella zona sottoposta ad elevata sollecitazione termica. Il motivo può essere ad es. la mancata osservanza dei valori di serraggio prescritti delle viti per testate di cilindri, la mancata osservanza delle istruzioni di montaggio o l'impiego di viti vecchie. All'insufficiente compressione della guarnizione possono anche contribuire superfici dei componenti non piane (deformate) o troppo ruvide. Anche sollecitazioni eccessive del motore durante la marcia possono provocare un sovraccarico termico della guarnizione della camera di combustione e di conseguenza la sua distruzione.

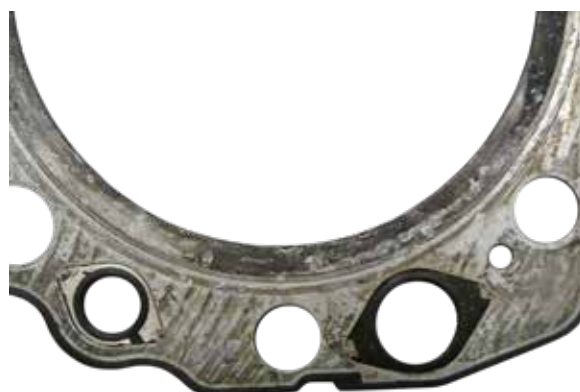
1. Guasto della guarnizione di una testata del cilindro di un veicolo commerciale per fuoriuscita di gas

La mancata osservanza delle istruzioni di serraggio delle viti indicata dal costruttore ha provocato l'insufficiente compressione della guarnizione di una testata del cilindro. Questo ha causato un passaggio di gas nell'acqua di raffreddamento. Le conseguenze sono state un aumento della pressione del refrigerante, perdita dello stesso e distruzione della guarnizione di una testata del cilindro.

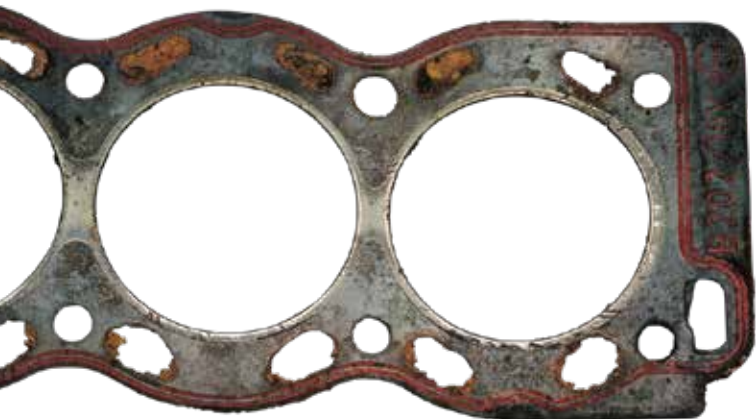
Quadro dei danni e cause del "surriscaldamento"

Un guasto della guarnizione di una testata del cilindro dovuto a surriscaldamento è facilmente riconoscibile ad es. dalla distorsione di materiale morbido nelle immediate vicinanze dei passaggi dell'acqua.

Con il sovraccarico termico del sistema di raffreddamento il refrigerante penetra nella matrice della guarnizione in materiale morbido, evapora a contatto con i componenti del motore surriscaldati e stacca il materiale morbido dal supporto metallico. Perciò si creano "onde" di materiale morbido.

Non vanno sottovalutate le conseguenze dovute all'uso di antigelo e anticorrosivo non omologati. Come refrigerante non deve venire utilizzata solo acqua. Le lamine metalliche della guarnizione vengono massicciamente dissolte per corrosione e la guarnizione viene distrutta.

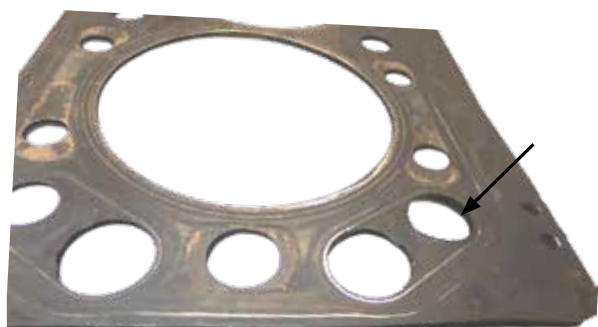
Un errato centraggio della guarnizione della testata del cilindro, dovuto ad es. alla mancanza delle boccole di centraggio, può causare mancanze di tenuta o perdite. Questo si verifica quando gli elementi di tenuta della guarnizione di una testata del cilindro non sono posizionati dove previsto originariamente. Le guarnizioni delle testate di cilindri montate in questo modo si riconoscono spesso dalla deformazione dei fori di passaggio delle viti. Le perdite presso i fori del circuito di lubrificazione sono causate molto frequentemente dallo spostamento della guarnizione di una testata del cilindro.

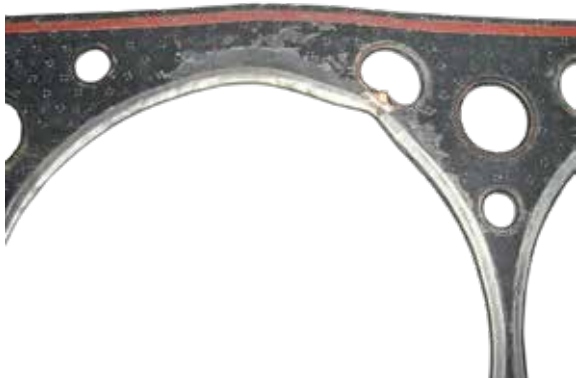
Nei motori a benzina i danni sono spesso provocati dal battito in testa del motore. In questo caso si sviluppano cicli di combustione incontrollati.

Questi causano problematiche sovraccarichi termiche e meccaniche dei componenti. La guarnizione di una testata del cilindro è uno dei componenti del motore più a rischio e può resistere solo per breve tempo a queste estreme sollecitazioni. Il processo incontrollato di combustione genera onde d'urto con un incremento della pressione molto forte (oltre 100 bar) e inoltre con temperature elevatissime (molto superiori a +3700 °C). Le guarnizioni delle testate dei cilindri con danni da battito in testa si riconoscono spesso dallo schiacciamento dei bordi di tenuta delle camere di combustione.
